認證編號 CPF5094525C010

## 車輛資料 Vehicle Information

## 車輛認證總結報告 Vehicle Inspection Findings

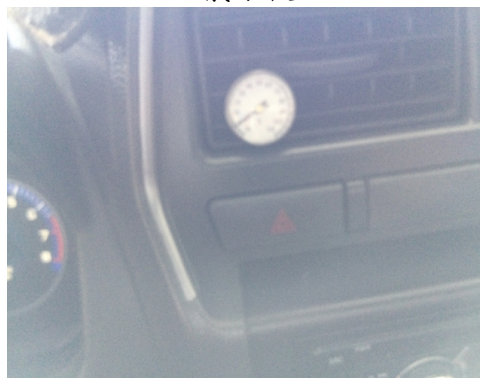
空調溫度

| 5. 前空調風速開關各段風速 | 正常 | 6. 前空調冷氣作動中央出風口溫度 | 6°C |
