認證編號 CPF5094525C012

## 車輛資料 Vehicle Information

## 車輛認證總結報告 Vehicle Inspection Findings

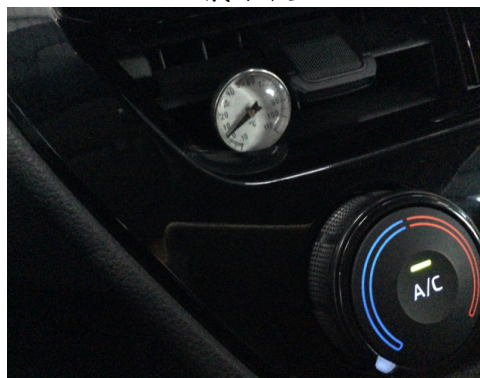
空調溫度

| 5. 前空調風速開關各段風速 | 正常 | 6. 前空調冷氣作動中央出風口溫度 | 6°C |
