# YES 車輛認證書

認證編號 CPF5094525C016

| 廠牌 Make | TOYOTA |
| 車型 Model | YARIS |

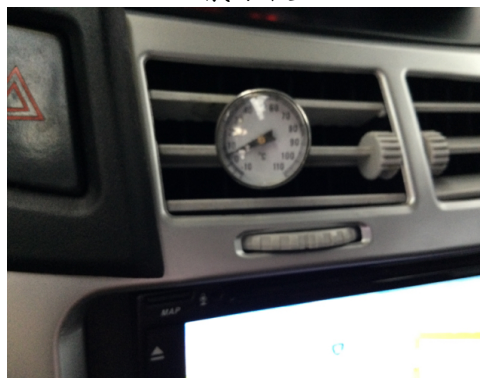
空調溫度

| 5. 前空調風速開關各段風速 | 正常 | 6. 前空調冷氣作動中央出風口溫度 | 7°C |
