查定編號 CPF50945261003

車輛資料 Vehicle Information

廠牌 Make	MITSUBISHI
車型 Model	VERYCA
年份 Year	2012/05
排氣量 Displacement	1,299
車身號碼 VIN	610B****
引擎號碼 Engine Number	***3S1PB122**
現況實車里程 Mileage (僅揭露, 不具保證效力)	118,952

車輛認證總結報告 Vehicle Inspection Findings

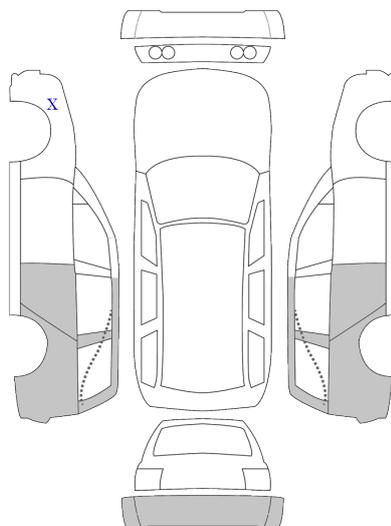
車體外觀圖

左側有鈹修痕。
左前方有鈹修痕。
正前方有鈹修痕。

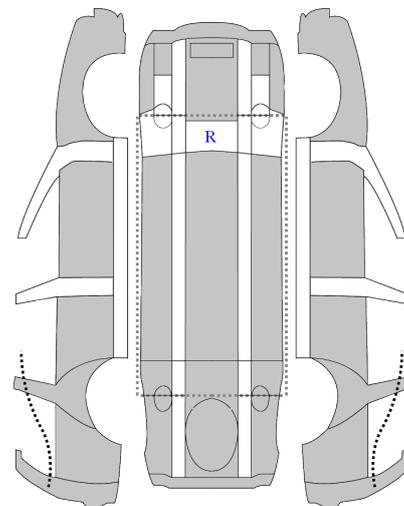
車骨結構圖

無任何異常之痕跡。
無任何異常之痕跡。
無任何泡水之痕跡。
異常
