**查定編號** CPF50945261007

## 車輛資料 Vehicle Information

## 車輛認證總結報告 Vehicle Inspection Findings

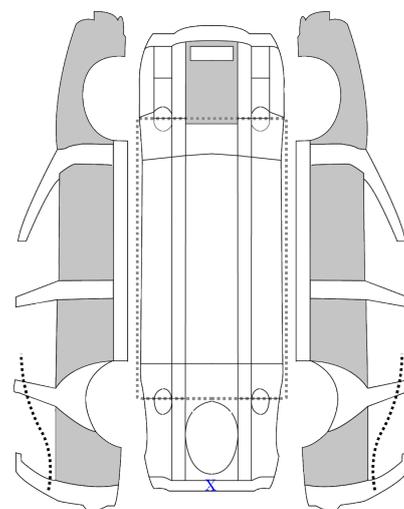
車骨結構圖

- A、引擎號碼檢查 Engine Number Inspection
  - B、車身號碼檢查 VIN Inspection
  - C、泡水跡象檢查 Flood Damaged Trace
  - D、車體骨架結構修復跡象檢查 Car Body Structure Inspection
- 正後方有鈹修痕。

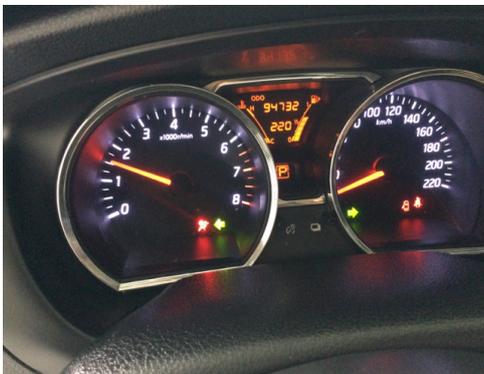
| 現況實車里程 Mileage<br>(僅揭露, 不具保證效力) | 94,732 |

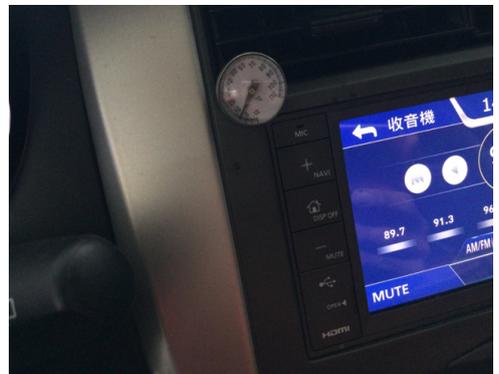
空調溫度

| 5. 前空調風速開關各段風速 | 正常 | 6. 前空調冷氣作動中央出風口溫度 | 6°C |
