YES 車輛認證書

認證編號 CPF50945261009

廠牌 Make	HYUNDAI
車型 Model	PORTER
年份 Year	2019/01
排氣量 Displacement	2,497
車身號碼 VIN	RFHRA22KAKS00****
引擎號碼 Engine Number	***BJ6419**
現況實車里程 Mileage (僅揭露, 不具保證效力)	107,539

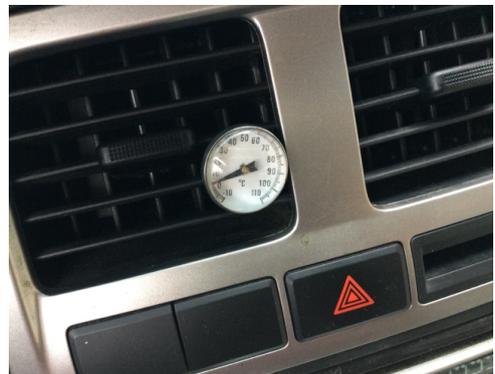
空調溫度

1. 檢查室外氣溫	23°C	2. 後空調冷氣作動中央出風口溫度	無此項目
3. 冷凝器散熱風扇有無運轉異常	正常	4. 前空調冷氣A/C開關燈號	正常
5. 前空調風速開關各段風速	正常	6. 前空調冷氣作動中央出風口溫度	7°C
7. 後空調冷氣A/C開關燈號	無此項目	8. 後空調風速開關各段風速	無此項目
