YES 車輛認證書

認證編號 CPF50945261016

廠牌 Make	LEXUS
車型 Model	NX
年份 Year	2017/09
排氣量 Displacement	1,987
車身號碼 VIN	JTJYERBZ20202****
引擎號碼 Engine Number	無引擎號碼
現況實車里程 Mileage (僅揭露, 不具保證效力)	95,737

車輛認證總結報告 Vehicle Inspection Findings

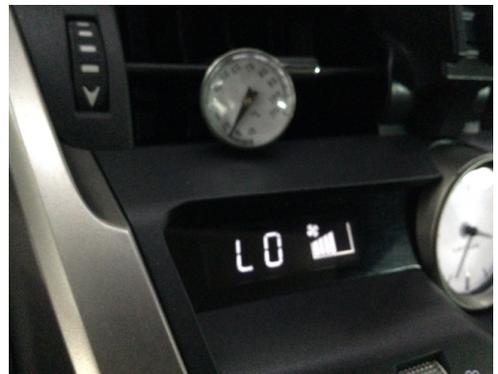
空調溫度

1. 檢查室外氣溫	24°C	2. 後空調冷氣作動中央出風口溫度	無此項目
3. 冷凝器散熱風扇有無運轉異常	正常	4. 前空調冷氣A/C開關燈號	正常
5. 前空調風速開關各段風速	正常	6. 前空調冷氣作動中央出風口溫度	6°C
7. 後空調冷氣A/C開關燈號	無此項目	8. 後空調風速開關各段風速	無此項目
