YES 車輛認證書

認證編號 CPF50945261018

廠牌 Make	MITSUBISHI
車型 Model	VERYCA
年份 Year	2020/05
排氣量 Displacement	1,488
車身號碼 VIN	RKMCP7240LY22****
引擎號碼 Engine Number	***5VPE130**
現況實車里程 Mileage (僅揭露, 不具保證效力)	84,427

車輛認證總結報告 Vehicle Inspection Findings

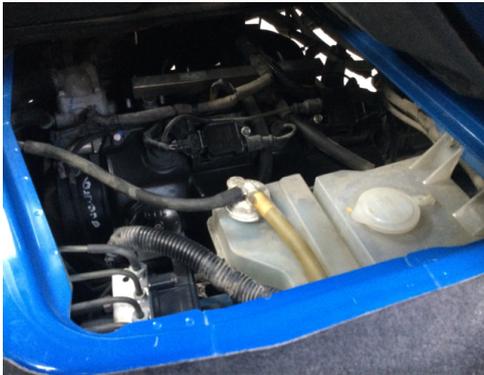
引擎室

1. 運轉時有無冒藍白煙、黑煙	正常	2. 水溫錶(燈)有無異常顯示	正常
3. 警告指示燈有無異常作動	正常	4. 機油油量、油質有無異常	正常
5. 外觀有無漏油/水跡象	正常	6. 運轉時有無抖動或異常聲響	正常
7. 外觀有無修補或龜裂跡象	正常	8. 冷卻風扇作動有無異常	正常
9. 加速有無不順暢或無法加速	正常	10. 高速運轉有無異常聲響	正常
11. 冷卻水有無添加防鏽劑	正常

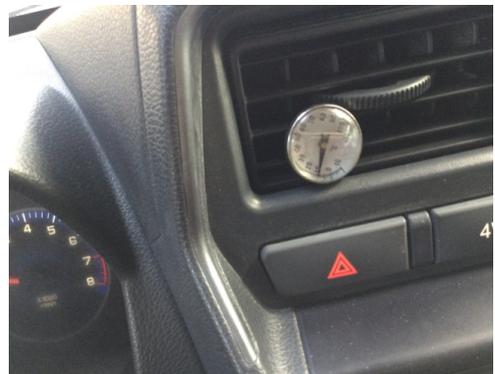
空調溫度

1. 檢查室外氣溫	22°C	2. 後空調冷氣作動中央出風口溫度	無此項目
3. 冷凝器散熱風扇有無運轉異常	正常	4. 前空調冷氣A/C開關燈號	正常
5. 前空調風速開關各段風速	正常	6. 前空調冷氣作動中央出風口溫度	8°C
7. 後空調冷氣A/C開關燈號	無此項目	8. 後空調風速開關各段風速	無此項目
