# YES 車輛認證書

認證編號 CPF50945261020

| 廠牌 Make | NISSAN |
| 車型 Model | X-TRAIL |

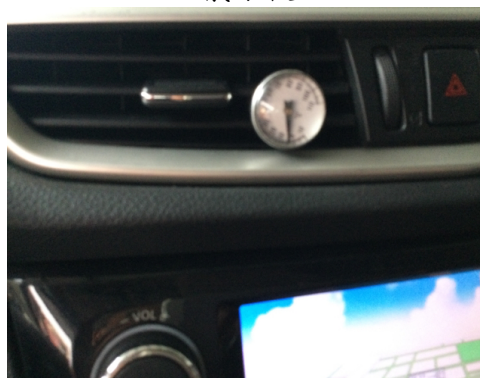
空調溫度

| 5. 前空調風速開關各段風速 | 正常 | 6. 前空調冷氣作動中央出風口溫度 | 7°C |
