認證編號 CPF50945261024

車輛資料 Vehicle Information

廠牌 Make	MITSUBISHI
車型 Model	SAVRIN
年份 Year	2004/02
排氣量 Displacement	1,997
車身號碼 VIN	D503****
引擎號碼 Engine Number	***3Z0394**
現況實車里程 Mileage (僅揭露, 不具保證效力)	105,769

車輛認證總結報告 Vehicle Inspection Findings

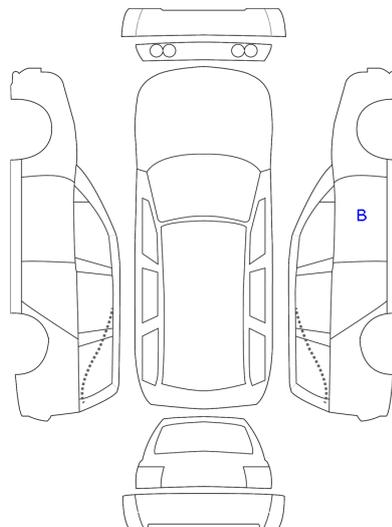
車體外觀圖

- 本車引擎號碼無異常。 S 鈹件鏽蝕、斑剝或鏽穿
- 本車車身號碼無異常。 B 受損面積約一個拳頭(含)以上
- 本車輛無泡水跡象。 R 鈹件校正痕跡
- 本車體骨架結構無修復跡象。 X 更換

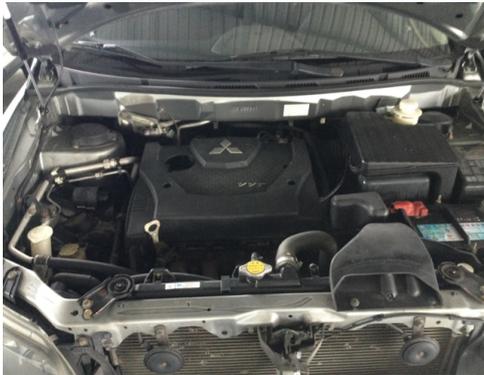
引擎室

1. 運轉時有無冒藍白煙、黑煙	正常	2. 水溫錶(燈)有無異常顯示	正常
3. 警告指示燈有無異常作動	正常	4. 機油油量、油質有無異常	正常
5. 外觀有無漏油/水跡象	正常	6. 運轉時有無抖動或異常聲響	正常
7. 外觀有無修補或龜裂跡象	正常	8. 冷卻風扇作動有無異常	正常
9. 加速有無不順暢或無法加速	正常	10. 高速運轉有無異常聲響	正常
11. 冷卻水有無添加防鏽劑	正常

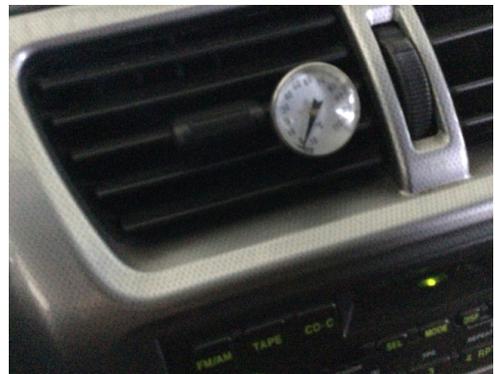
空調溫度

1. 檢查室外氣溫	21°C	2. 後空調冷氣作動中央出風口溫度	10°C
3. 冷凝器散熱風扇有無運轉異常	正常	4. 前空調冷氣A/C開關燈號	正常
5. 前空調風速開關各段風速	正常	6. 前空調冷氣作動中央出風口溫度	6°C
7. 後空調冷氣A/C開關燈號	正常	8. 後空調風速開關各段風速	正常
