YES 車輛認證書

認證編號 CPF50945262003

| 廠牌 Make | HYUNDAI |
| 車型 Model | ELANTRA |

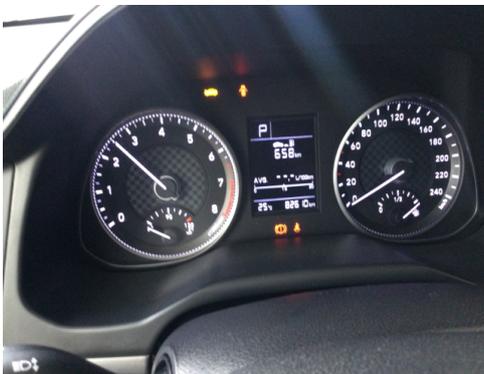
| 現況實車里程 Mileage (僅揭露, 不具保證效力) | 82,610 |

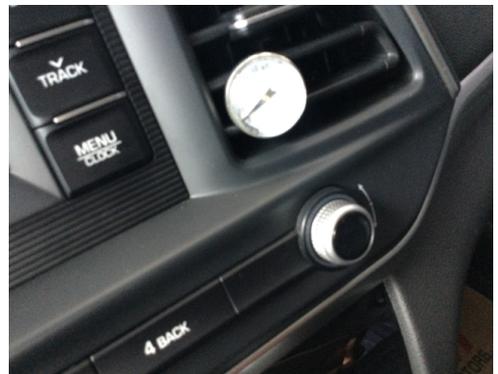
空調溫度

| 5. 前空調風速開關各段風速 | 正常 | 6. 前空調冷氣作動中央出風口溫度 | 6°C |
