YES 車輛認證書

認證編號 CPF50945262005

廠牌 Make	MITSUBISHI
車型 Model	VERYCA
年份 Year	2023/01
排氣量 Displacement	1,488
車身號碼 VIN	RK MCP7241PV29****
引擎號碼 Engine Number	***5VPJ111**
現況實車里程 Mileage (僅揭露, 不具保證效力)	31,884

車輛認證總結報告 Vehicle Inspection Findings

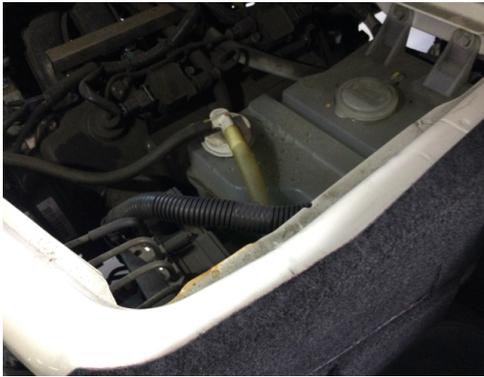
引擎室

1. 運轉時有無冒藍白煙、黑煙	正常	2. 水溫錶(燈)有無異常顯示	正常
3. 警告指示燈有無異常作動	正常	4. 機油油量、油質有無異常	正常
5. 外觀有無漏油/水跡象	正常	6. 運轉時有無抖動或異常聲響	正常
7. 外觀有無修補或龜裂跡象	正常	8. 冷卻風扇作動有無異常	正常
9. 加速有無不順暢或無法加速	正常	10. 高速運轉有無異常聲響	正常
11. 冷卻水有無添加防鏽劑	正常

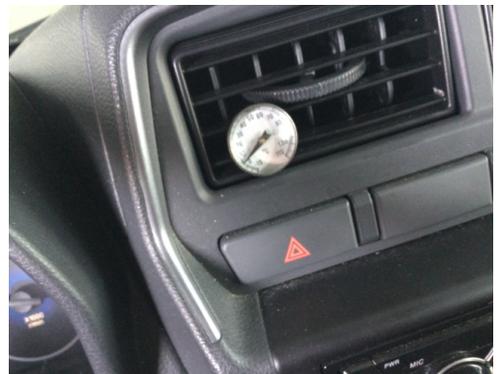
空調溫度

1. 檢查室外氣溫	25°C	2. 後空調冷氣作動中央出風口溫度	無此項目
3. 冷凝器散熱風扇有無運轉異常	正常	4. 前空調冷氣A/C開關燈號	正常
5. 前空調風速開關各段風速	正常	6. 前空調冷氣作動中央出風口溫度	6°C
7. 後空調冷氣A/C開關燈號	無此項目	8. 後空調風速開關各段風速	無此項目
