YES 車輛認證書

認證編號 CPF50945262007

廠牌 Make	NISSAN
車型 Model	X-TRAIL
年份 Year	2016/03
排氣量 Displacement	1,997
車身號碼 VIN	T32TVAC00****
引擎號碼 Engine Number	***002703**
現況實車里程 Mileage (僅揭露, 不具保證效力)	237,897

車輛認證總結報告 Vehicle Inspection Findings

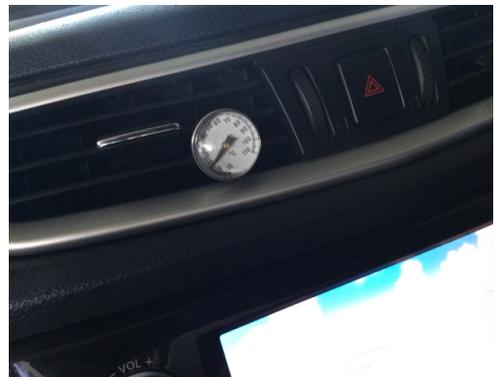
空調溫度

1. 檢查室外氣溫	25°C	2. 後空調冷氣作動中央出風口溫度	無此項目
3. 冷凝器散熱風扇有無運轉異常	正常	4. 前空調冷氣A/C開關燈號	正常
5. 前空調風速開關各段風速	正常	6. 前空調冷氣作動中央出風口溫度	8°C
7. 後空調冷氣A/C開關燈號	無此項目	8. 後空調風速開關各段風速	無此項目
