# YES 車輛認證書

認證編號 CPF50945262008

廠牌 Make	MITSUBISHI
車型 Model	COLT PLUS
年份 Year	2013/01
排氣量 Displacement	1,584
車身號碼 VIN	N504****
引擎號碼 Engine Number	***8ETM0472**
現況實車里程 Mileage (僅揭露, 不具保證效力)	146,051

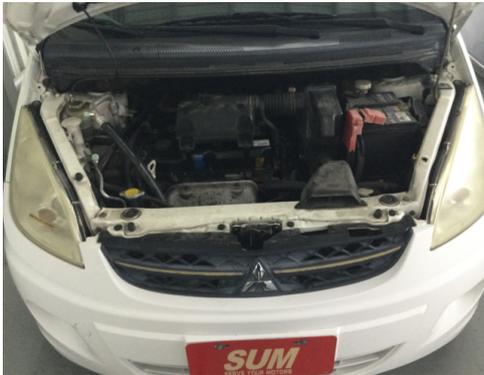
引擎室

1. 運轉時有無冒藍白煙、黑煙	正常	2. 水溫錶(燈)有無異常顯示	正常
3. 警告指示燈有無異常作動	正常	4. 機油油量、油質有無異常	正常
5. 外觀有無漏油/水跡象	正常	6. 運轉時有無抖動或異常聲響	正常
7. 外觀有無修補或龜裂跡象	正常	8. 冷卻風扇作動有無異常	正常
9. 加速有無不順暢或無法加速	正常	10. 高速運轉有無異常聲響	正常
11. 冷卻水有無添加防鏽劑	正常

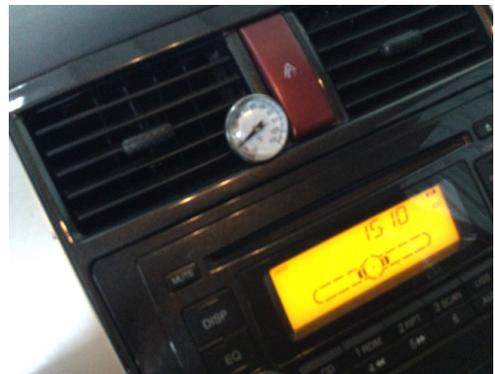
空調溫度

1. 檢查室外氣溫	24°C	2. 後空調冷氣作動中央出風口溫度	無此項目
3. 冷凝器散熱風扇有無運轉異常	正常	4. 前空調冷氣A/C開關燈號	正常
5. 前空調風速開關各段風速	正常	6. 前空調冷氣作動中央出風口溫度	7°C
7. 後空調冷氣A/C開關燈號	無此項目	8. 後空調風速開關各段風速	無此項目
