YES 車輛認證書

認證編號 CPF50945263001

| 車型 Model | MAZDA3 |

車輛認證總結報告 Vehicle Inspection Findings

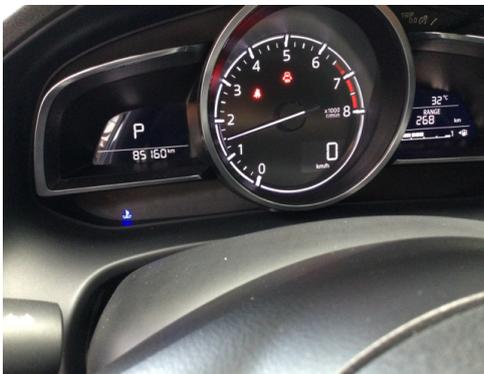
| 現況實車里程 Mileage (僅揭露, 不具保證效力) | 85,160 |

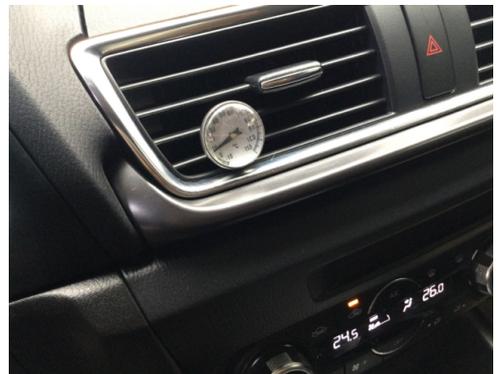
空調溫度

| 5. 前空調風速開關各段風速 | 正常 | 6. 前空調冷氣作動中央出風口溫度 | 6°C |
