# YES 車輛認證書

認證編號 CPF50945263005

| 車型 Model | RAV4 |

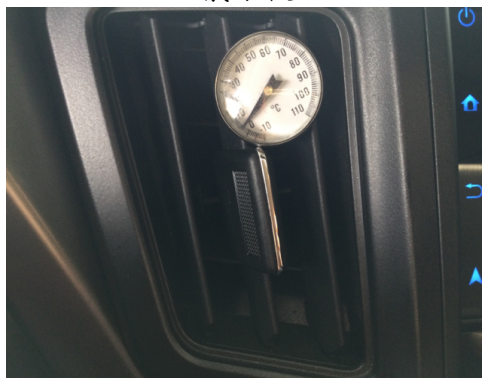
空調溫度

| 5. 前空調風速開關各段風速 | 正常 | 6. 前空調冷氣作動中央出風口溫度 | 6°C |
