YES 車輛認證書

認證編號 CPF52011221074

廠牌 Make	LUXGEN
車型 Model	7 MPV
年份 Year	2012/05
排氣量 Displacement	2,198
車身號碼 VIN	***SPC0080**
引擎號碼 Engine Number	***TA0135**
現況實車里程 Mileage (僅揭露, 不具保證效力)	48,573

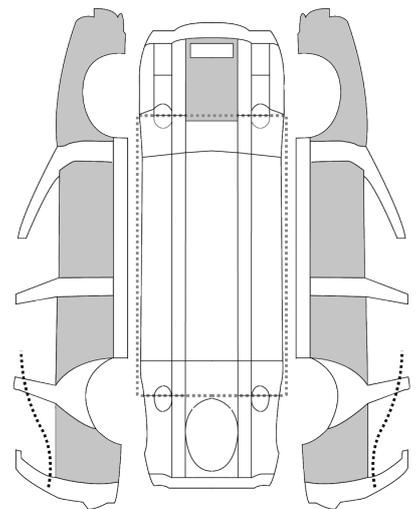
車骨結構圖

本車引擎號碼無異常。 **S** 鈹件鏽蝕、斑剝或鏽穿
本車車身號碼無異常。 **B** 受損面積約一個拳頭(含)以上
本車輛無泡水跡象。 **R** 鈹件校正痕跡
本車體骨架結構無修復跡象。 **X** 更換
