# YES 車輛認證書

認證編號 CPF52011225192

| 廠牌 Make | LEXUS |
| 車型 Model | CT200H |

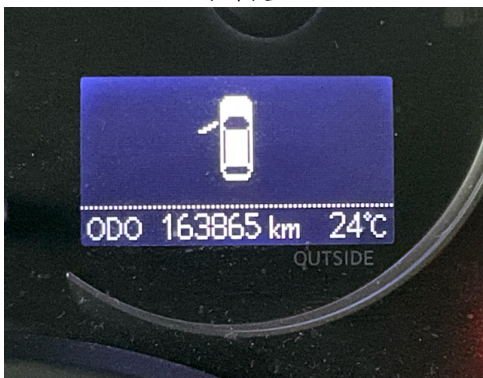
| 現況實車里程 Mileage<br>(僅揭露，不具保證效力) | 163,865 |

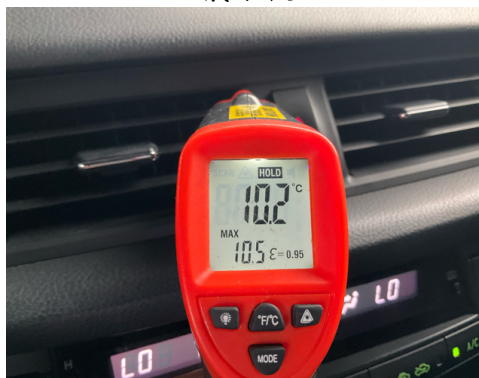
空調溫度

| 查定項目 Inspection Item | 有無異常狀況 Findings | | 備註事項 |
|---|---|---|---|
| 前空調冷氣作動中央出風口溫度 | 10 °C | | |
