# YES 車輛認證書

認證編號 CPF52011228034

| 廠牌 Make | BENZ |
| 車型 Model | C-CLASS |

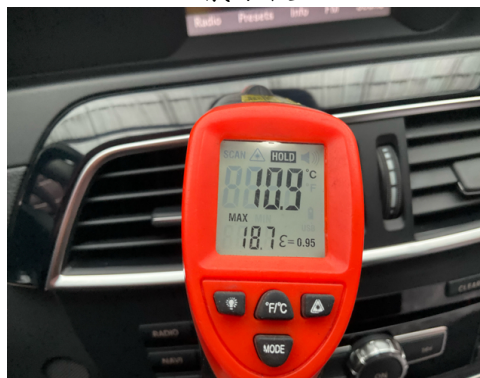
空調溫度

| 查定項目 Inspection Item | 有無異常狀況 Findings | | 備註事項 |
|---|---|---|---|
| 前空調冷氣作動中央出風口溫度 | 10°C | | |
