# YES 車輛認證書

認證編號 CPF5201122A055

| 廠牌 Make | BMW |
| 車型 Model | 2 SERIES |

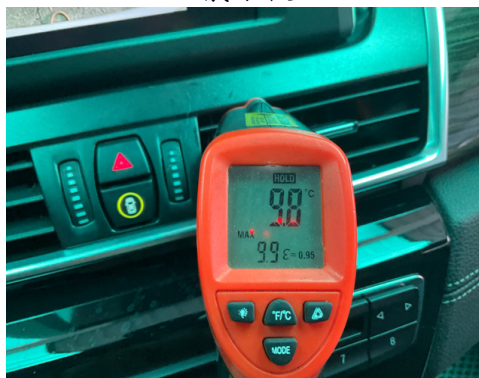
空調溫度

| 查定項目 Inspection Item | 有無異常狀況 Findings | | 備註事項 |
|---|---|---|---|
| 前空調冷氣作動中央出風口溫度 | 9°C | | |
