# YES 車輛認證書

認證編號 CPF5201122A094

| 車型 Model | MAZDA5 |
| 年份 Year | 2012/01 |

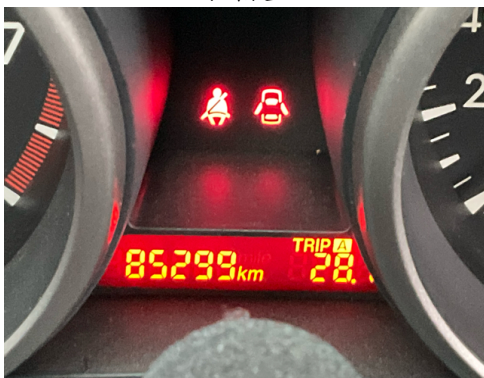
| 現況實車里程 Mileage<br>(僅揭露，不具保證效力) | 85,299 |

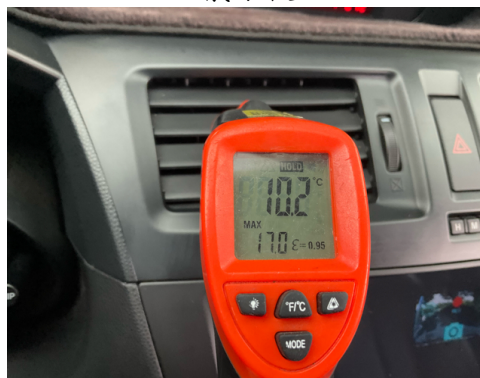
空調溫度

| 查定項目 Inspection Item | 有無異常狀況 Findings | | 備註事項 |
|---|---|---|---|
| 前空調冷氣作動中央出風口溫度 | | 10 °C | |
