# YES 車輛認證書

認證編號 CPF5201122A128

| 廠牌 Make | BMW |
| 車型 Model | X MODELS |

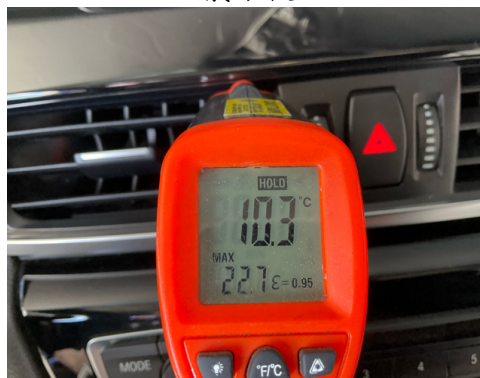
空調溫度

| 查定項目 Inspection Item | 有無異常狀況 Findings | | 備註事項 |
|---|---|---|---|
| 前空調冷氣作動中央出風口溫度 | 10°C | | |
