# YES 車輛認證書

## 車輛認證總結報告 Vehicle Inspection Findings

認證編號 CPF5201122C062

| 車型 Model | FORESTER |

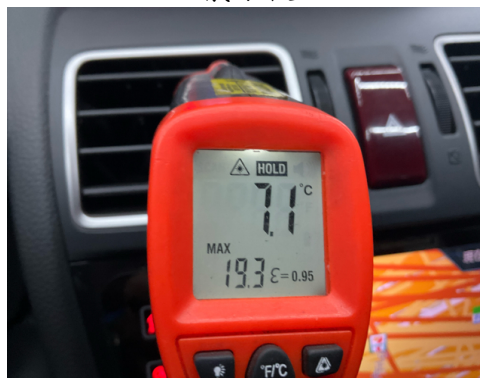
空調溫度

| 查定項目 Inspection Item | 有無異常狀況 Findings | | 備註事項 |
|---|---|---|---|
| 前空調冷氣作動中央出風口溫度 | 7°C | | |
