# YES 車輛認證書

認證編號 CPF52011233039

## 車輛資料 Vehicle Information

## 車輛認證總結報告 Vehicle Inspection Findings

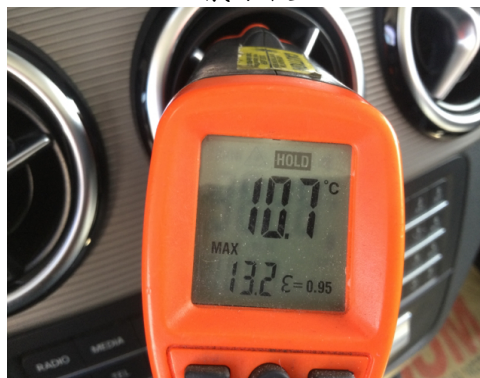
空調溫度

| 查定項目 Inspection Item | 有無異常狀況 Findings | | 備註事項 |
|---|---|---|---|
| 前空調冷氣作動中央出風口溫度 | 10°C | | |
