# YES 車輛認證書

認證編號 CPF52011233167

| 車型 Model | U6 TURBO ECO HYPER |

## 車輛認證總結報告 Vehicle Inspection Findings

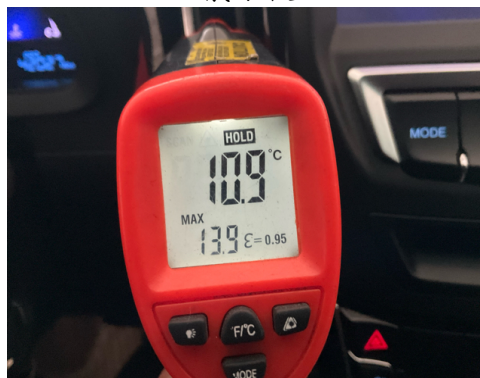
空調溫度

| 查定項目 Inspection Item | 有無異常狀況 Findings | | 備註事項 |
|---|---|---|---|
| 前空調冷氣作動中央出風口溫度 | 10 °C | | |
