# YES 車輛認證書

## 車輛認證總結報告 Vehicle Inspection Findings

認證編號 CPF52011233206

| 車型 Model | TOURNEO CUSTOM |

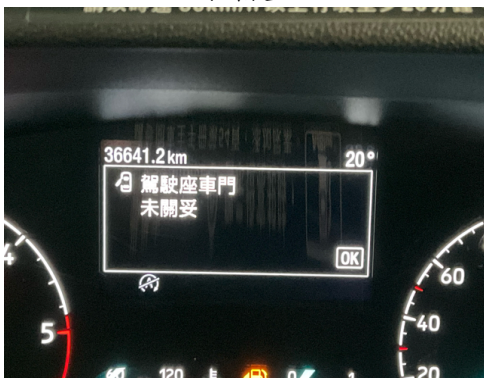
| 現況實車里程 Mileage<br>(僅揭露，不具保證效力) | 36,641 |

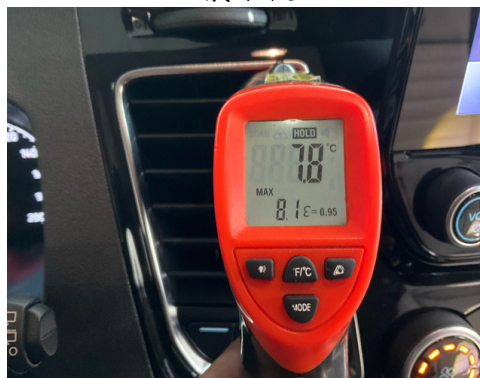
空調溫度

| 查定項目 Inspection Item | 有無異常狀況 Findings | | 備註事項 |
|---|---|---|---|
| 檢查室外氣溫 | 21°C | | |
| 前空調冷氣作動中央出風口溫度 | 7°C | | |
