# YES 車輛認證書

## 車輛認證總結報告 Vehicle Inspection Findings

認證編號 CPF52011233214

| 車型 Model | 2 SERIES |

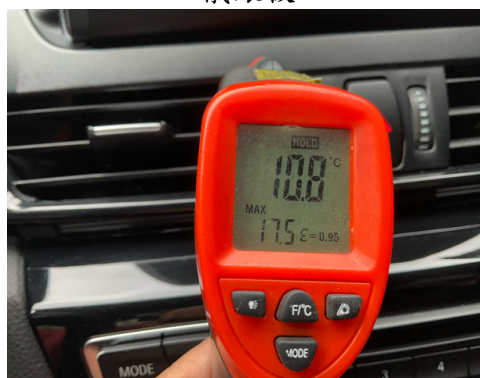
空調溫度

| 查定項目 Inspection Item | 有無異常狀況 Findings | | 備註事項 |
|---|---|---|---|
| 前空調冷氣作動中央出風口溫度 | 10 °C | | |
