# YES 車輛認證書

## 車輛認證總結報告 Vehicle Inspection Findings

認證編號 CPF52011234001

| 車型 Model | A1 |

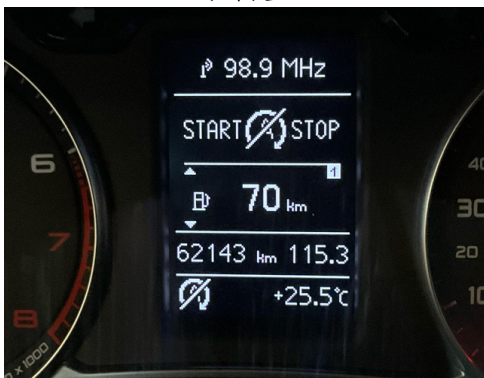
| 現況實車里程 Mileage<br>(僅揭露，不具保證效力) | 62,143 |

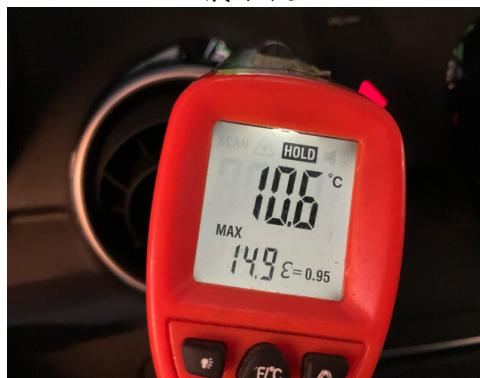
空調溫度

| 查定項目 Inspection Item | 有無異常狀況 Findings | | 備註事項 |
|---|---|---|---|
| 前空調冷氣作動中央出風口溫度 | 10 °C | | |
