# YES 車輛認證書

## 車輛認證總結報告 Vehicle Inspection Findings

認證編號: CPF52011234003

車型：SIENTA  
引擎號碼：\*\*\*0F248\*\*  
車身號碼：\*\*\*170~00440\*\*

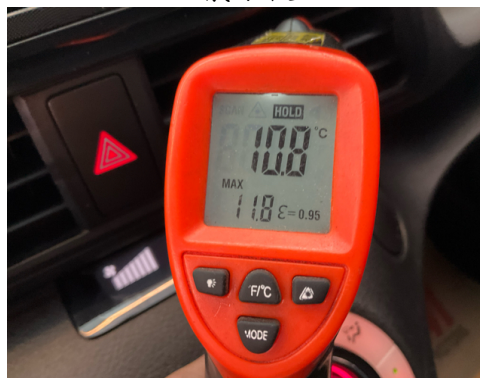
空調溫度

| 查定項目 Inspection Item | 有無異常狀況 Findings | | 備註事項 |
|---|---|---|---|
| 前空調冷氣作動中央出風口溫度 | 10°C | | |
