# YES 車輛認證書

認證編號 CPF52011234074

| 車型 Model | 4 SERIES |

## 車輛認證總結報告 Vehicle Inspection Findings

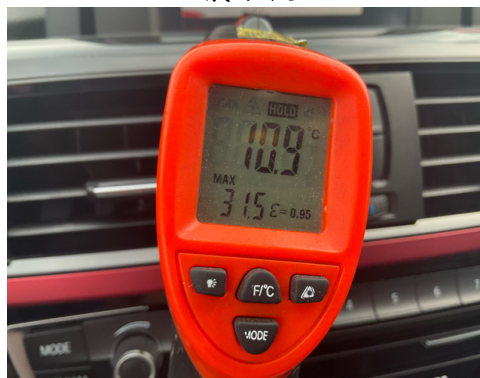
空調溫度

| 查定項目 Inspection Item | 有無異常狀況 Findings | | 備註事項 |
|---|---|---|---|
| 前空調冷氣作動中央出風口溫度 | 10°C | | |
