# YES 車輛認證書

認證編號 CPF52011234129

| 廠牌 Make | LEXUS |
| 車型 Model | NX |

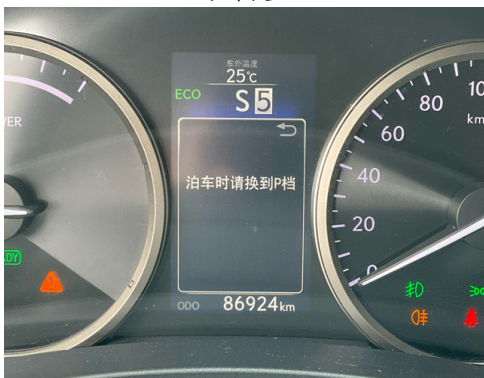
| 現況實車里程 Mileage<br>(僅揭露，不具保證效力) | 86,924 |

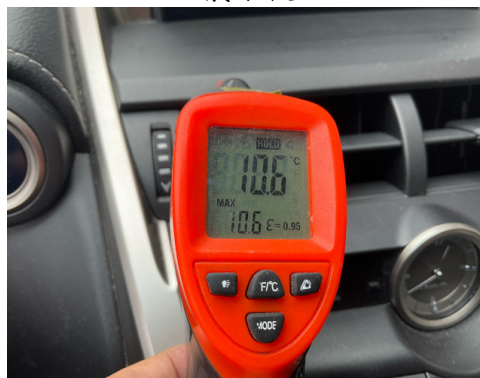
空調溫度

| 查定項目 Inspection Item | 有無異常狀況 Findings | | 備註事項 |
|---|---|---|---|
| 前空調冷氣作動中央出風口溫度 | 10 °C | | |
