# YES 車輛認證書

認證編號 CPF52011235090

| 廠牌 Make | SMART |
| 車型 Model | FORTWO |

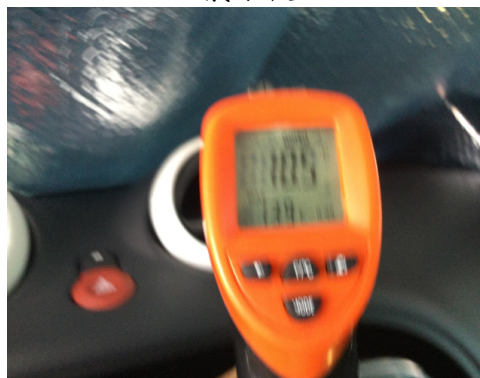
空調溫度

| 查定項目 Inspection Item | 有無異常狀況 Findings | | 備註事項 |
|---|---|---|---|
| 前空調冷氣作動中央出風口溫度 | 10°C | | |
