# YES 車輛認證書

受檢測車輛通過YES認證鑑定標準  
This vehicle has passed the YES Evaluation Standard

認證編號 CPF52011235121

| 車型 Model | 5 SERIES |

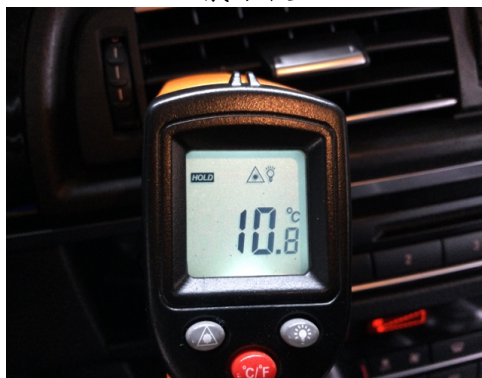
空調溫度

| 查定項目 Inspection Item | 有無異常狀況 Findings | | 備註事項 |
|---|---|---|---|
| 前空調冷氣作動中央出風口溫度 | 10 °C | | |
