YES 車輛認證書

認證編號 CPF52011237060

廠牌 Make	MITSUBISHI
車型 Model	VERYCA
年份 Year	2017/03
排氣量 Displacement	1,299
車身號碼 VIN	***H00**
引擎號碼 Engine Number	***3S1PB543**
現況實車里程 Mileage (僅揭露, 不具保證效力)	90,623

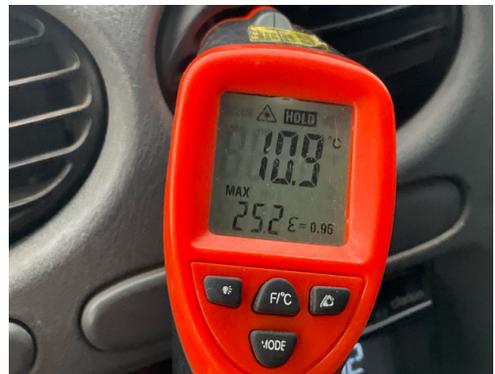
空調溫度

查定項目 Inspection Item	有無異常狀況 Findings		備註事項
檢查室外氣溫		36°C	
後空調冷氣作動中央出風口溫度			無此項目
冷凝器散熱風扇有無運轉異常	<input type="radio"/> 有	<input checked="" type="radio"/> 無	
前空調冷氣A/C開關燈號	<input type="radio"/> 有	<input checked="" type="radio"/> 無	
前空調風速開關各段風速	<input type="radio"/> 有	<input checked="" type="radio"/> 無	
前空調冷氣作動中央出風口溫度		10°C	
後空調冷氣A/C開關燈號			無此項目
後空調風速開關各段風速			無此項目
