# YES 車輛認證書

認證編號 CPF52011238026

| 廠牌 Make | FORD |
| 車型 Model | FOCUS |

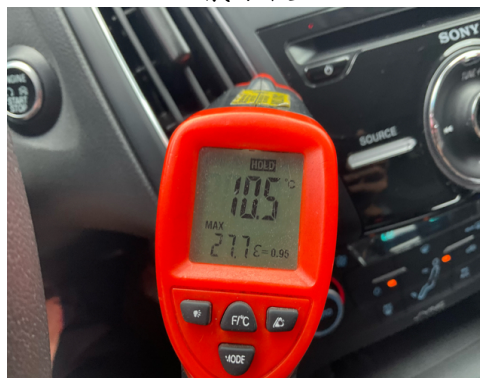
空調溫度

| 查定項目 Inspection Item | 有無異常狀況 Findings | | 備註事項 |
|---|---|---|---|
| 前空調冷氣作動中央出風口溫度 | 10°C | | |
