認證編號 CPF52011239129

## 車輛資料 Vehicle Information

## 車輛認證總結報告 Vehicle Inspection Findings

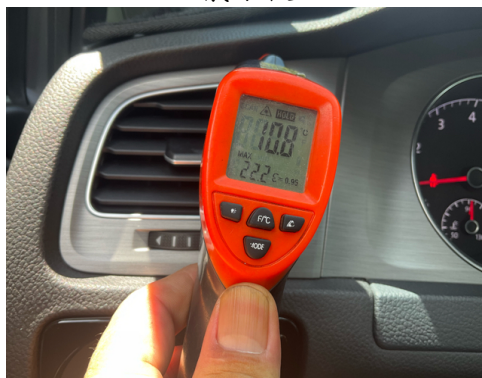
空調溫度

| 查定項目 Inspection Item | 有無異常狀況 Findings | | 備註事項 |
|---|---|---|---|
| 前空調冷氣作動中央出風口溫度 | 10 °C | | |
