# YES 車輛認證書

認證編號 CPF5201123B094

## 車輛資料 Vehicle Information

## 車輛認證總結報告 Vehicle Inspection Findings

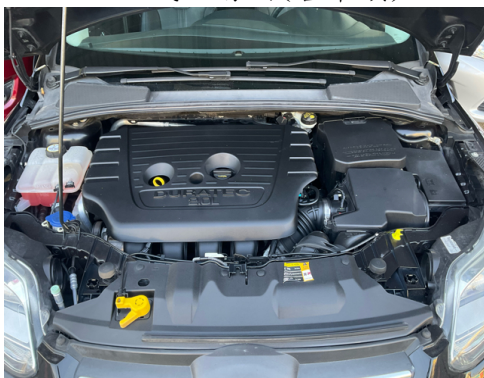
引擎室

| 查定項目 Inspection Item | 有無異常狀況 Findings | | 備註事項 |
|---|---|---|---|
| 外觀有無漏油/水跡象 | <input checked="" type="radio"/> 有 | <input type="radio"/> 無 | |

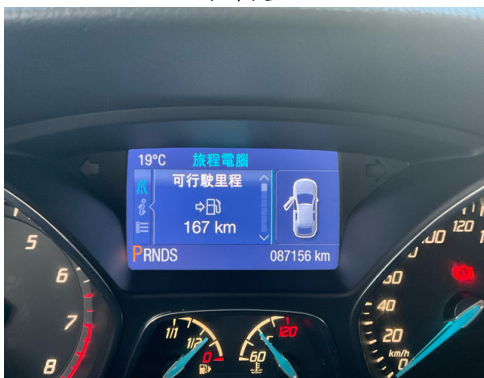
| 現況實車里程 Mileage<br>(僅揭露，不具保證效力) | 87,156 |

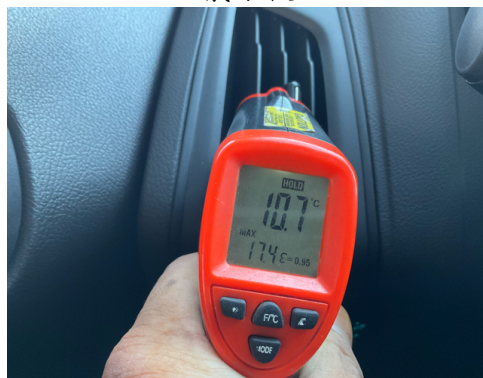
空調溫度

| 查定項目 Inspection Item | 有無異常狀況 Findings | | 備註事項 |
|---|---|---|---|
| 檢查室外氣溫 | 19°C | | |
| 前空調冷氣作動中央出風口溫度 | 10°C | | |
