# YES 車輛認證書

認證編號 CPF5201123C042

| 廠牌 Make | HONDA |
| 車型 Model | CIVIC |

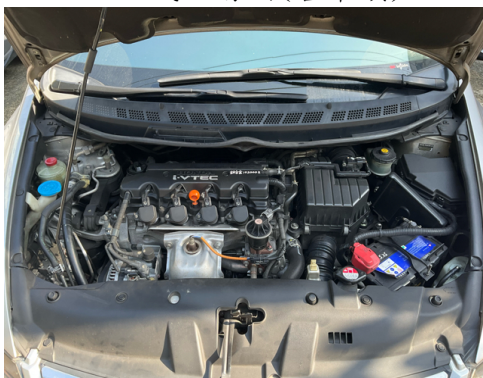
引擎室

本車引擎號碼無異常。

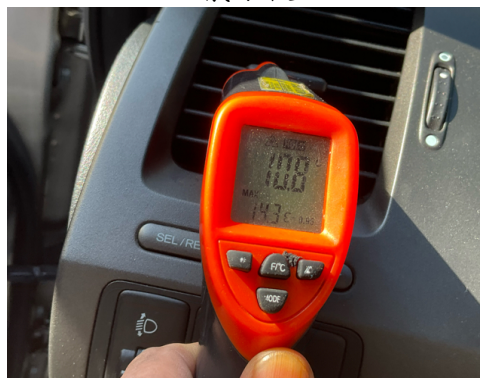
空調溫度

| 查定項目 Inspection Item | 有無異常狀況 Findings | | 備註事項 |
|---|---|---|---|
| 前空調冷氣作動中央出風口溫度 | 10 °C | | |
