# YES 車輛認證書

受檢測車輛通過YES認證鑑定標準  
This vehicle has passed the YES Evaluation Standard

認證編號 CPF5201123C052

| 車型 Model | MINI COOPER |

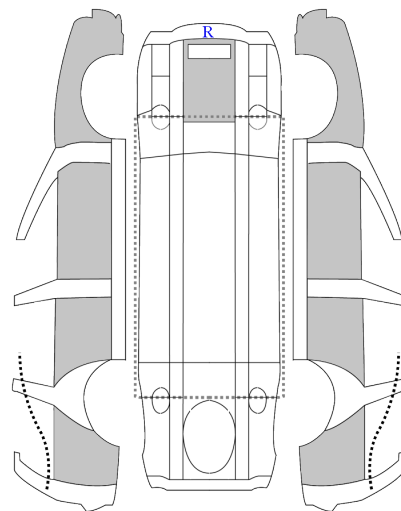
車骨結構圖

本車體骨架結構無修復跡象。 X 更換

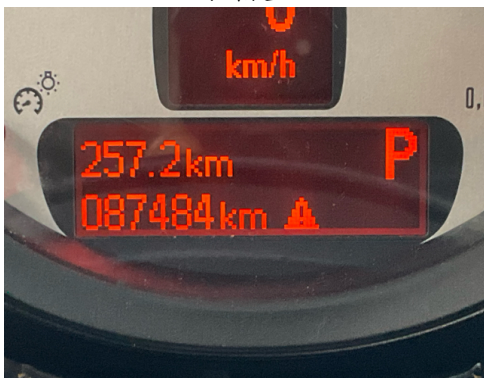
| 現況實車里程 Mileage<br>(僅揭露，不具保證效力) | 87,484 |

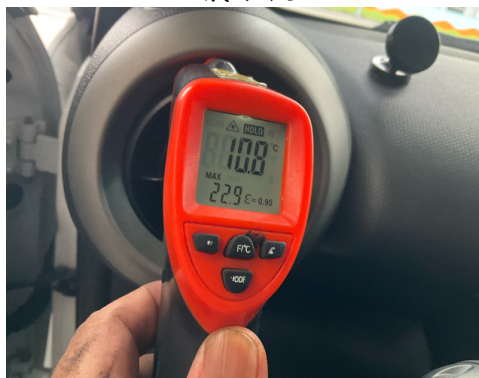
空調溫度

| 查定項目 Inspection Item | 有無異常狀況 Findings | | 備註事項 |
|---|---|---|---|
| 前空調冷氣作動中央出風口溫度 | 10 °C | | |
