# YES 車輛認證書

認證編號 CPF5201123C153

| 車型 Model | MAZDA5 |
| 年份 Year | 2013/01 |

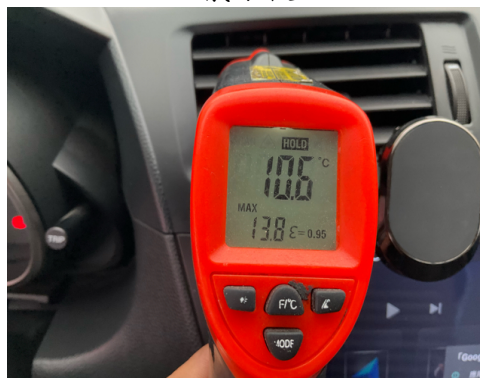
空調溫度

| 查定項目 Inspection Item | 有無異常狀況 Findings | | 備註事項 |
|---|---|---|---|
| 前空調冷氣作動中央出風口溫度 | 10°C | | |
