# YES 車輛認證書

認證編號 CPF52011241112

| 廠牌 Make | SKODA |
| 車型 Model | YETI |

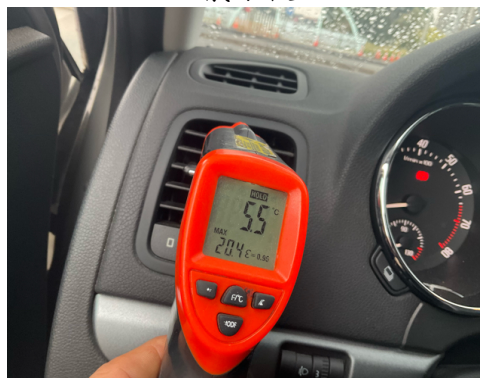
空調溫度

| 查定項目 Inspection Item | 有無異常狀況 Findings | | 備註事項 |
|---|---|---|---|
| 前空調冷氣作動中央出風口溫度 | 5°C | | |
