# YES 車輛認證書

認證編號 CPF52011243105

| 廠牌 Make | SMART |
| 車型 Model | FORTWO |

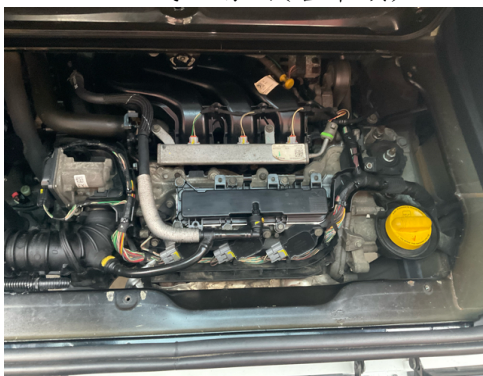
引擎室

本車引擎號碼無異常。

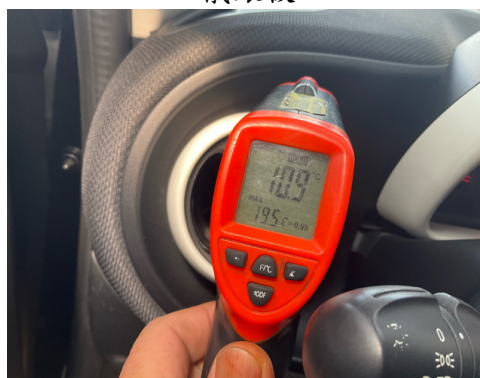
空調溫度

| 查定項目 Inspection Item | 有無異常狀況 Findings | | 備註事項 |
|---|---|---|---|
| 前空調冷氣作動中央出風口溫度 | 10 °C | | |
