YES 車輛認證書

認證編號 CPF52011244116

| 廠牌 Make | NISSAN |
| 車型 Model | KICKS |

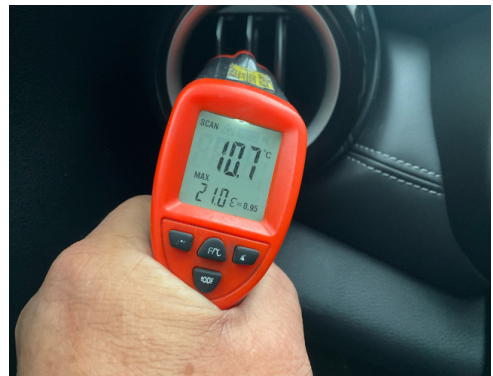
空調溫度

| 查定項目 Inspection Item | 有無異常狀況 Findings | 備註事項 |
|---|--|---|
| 前空調冷氣作動中央出風口溫度 | 10°C | |
