# YES 車輛查定報告

## 車輛認證總結報告 Vehicle Inspection Findings

廠牌：BMW  
排檔型式：手自排  
車門數：5門  
儀表里程數：99,814

車型：4 SERIES  
引擎號碼：無引擎號碼  
車身號碼：\*\*\*4D3106HG1821\*\*

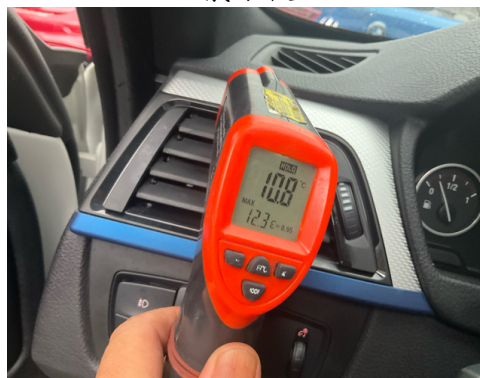
空調溫度

| 查定項目 Inspection Item | 有無異常狀況 Findings | | 備註事項 |
|---|---|---|---|
| 前空調冷氣作動中央出風口溫度 | 10 °C | | |
