# YES 車輛認證書

## 車輛認證總結報告 Vehicle Inspection Findings

認證編號 CPF52011245137

| 車型 Model | B-CLASS |

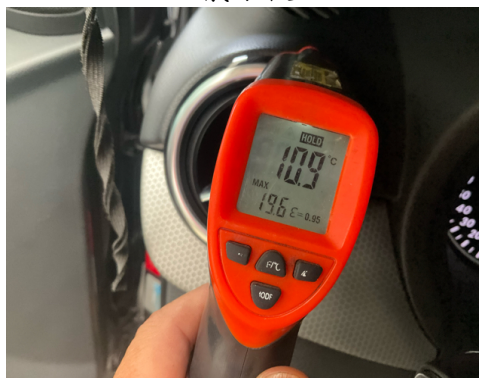
空調溫度

| 查定項目 Inspection Item | 有無異常狀況 Findings | | 備註事項 |
|---|---|---|---|
| 前空調冷氣作動中央出風口溫度 | 10°C | | |
