# YES 車輛認證書

## 車輛認證總結報告 Vehicle Inspection Findings

認證編號 CPF52011246005

| 車型 Model | MAZDA6 |

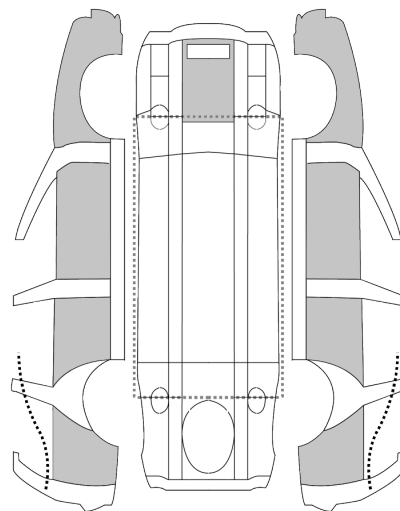
車骨結構圖

本車體骨架結構無修復跡象。

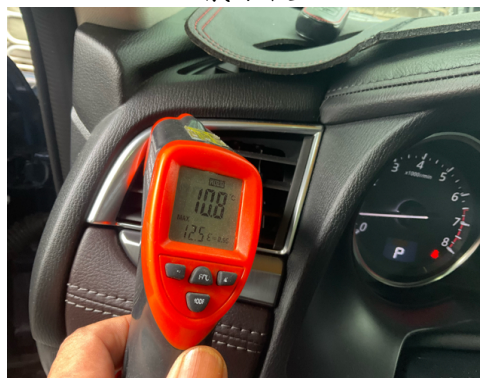
空調溫度

| 查定項目 Inspection Item | 有無異常狀況 Findings | | 備註事項 |
|---|---|---|---|
| 前空調冷氣作動中央出風口溫度 | 10°C | | |
