# YES 車輛認證書

認證編號 CPF52011246047

| 廠牌 Make | TOYOTA |
| 車型 Model | PREVIA |

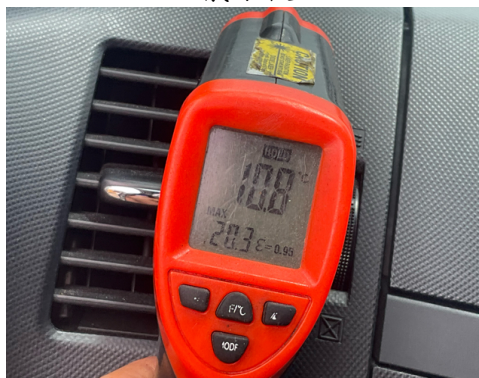
空調溫度

| 查定項目 Inspection Item | 有無異常狀況 Findings | | 備註事項 |
|---|---|---|---|
| 檢查室外氣溫 | 32 °C | | |
| 後空調冷氣作動中央出風口溫度 | 10 °C | | |
| 前空調冷氣作動中央出風口溫度 | 10 °C | | |
