# YES 車輛認證書

## 車輛認證總結報告 Vehicle Inspection Findings

認證編號 CPF52011246116

| 車型 Model | OUTLANDER |

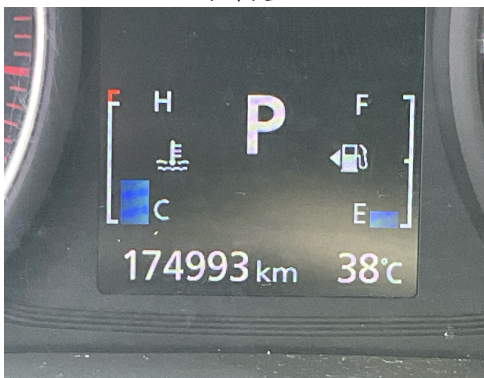
| 現況實車里程 Mileage<br>(僅揭露，不具保證效力) | 174,993 |

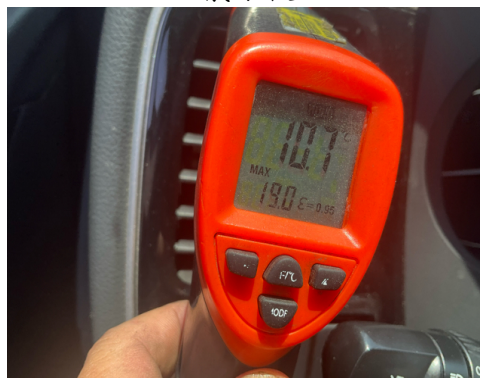
空調溫度

| 查定項目 Inspection Item | 有無異常狀況 Findings | | 備註事項 |
|---|---|---|---|
| 前空調冷氣作動中央出風口溫度 | 10°C | | |
