# YES 車輛認證書

認證編號 CPF52011247129

| 車型 Model | MAZDA5 |

## 車輛認證總結報告 Vehicle Inspection Findings

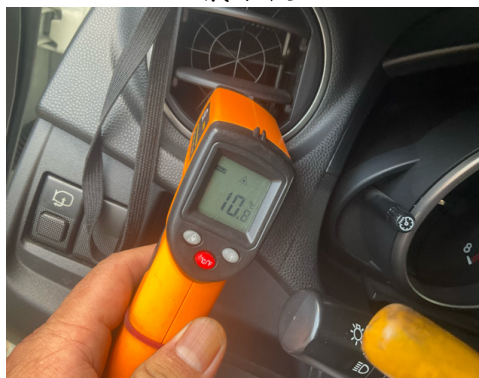
空調溫度

| 查定項目 Inspection Item | 有無異常狀況 Findings | | 備註事項 |
|---|---|---|---|
| 前空調冷氣作動中央出風口溫度 | | 10 °C | |
