# YES 車輛認證書

認證編號 CPF52011248081

| 廠牌 Make | FORD |
| 車型 Model | FIESTA |

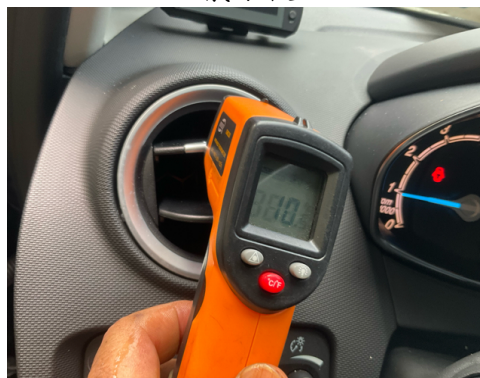
空調溫度

| 查定項目 Inspection Item | 有無異常狀況 Findings | | 備註事項 |
|---|---|---|---|
| 前空調冷氣作動中央出風口溫度 | 10°C | | |
